〇〇邸床補修工事報告書

平成17年1月26日

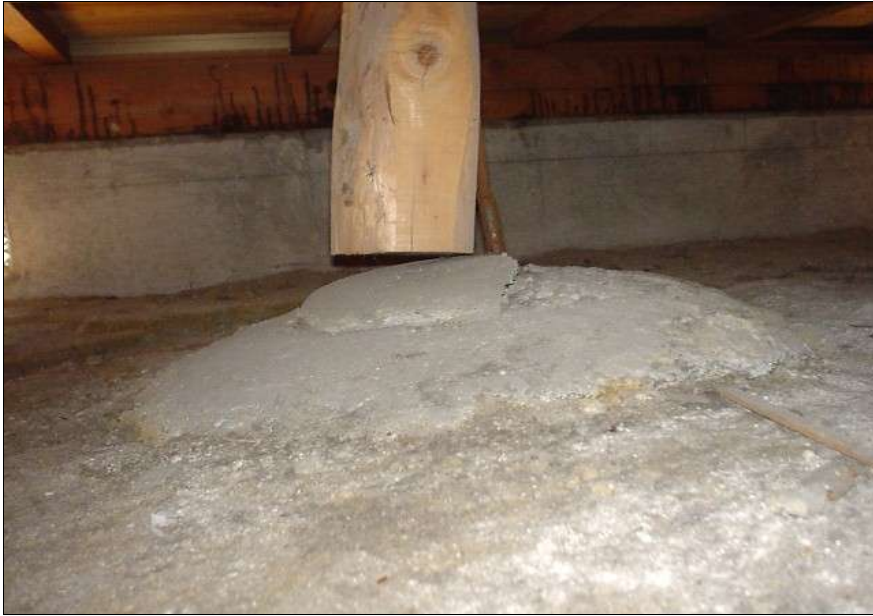
写真1

地盤沈下のため床束の下に隙間が発生している。

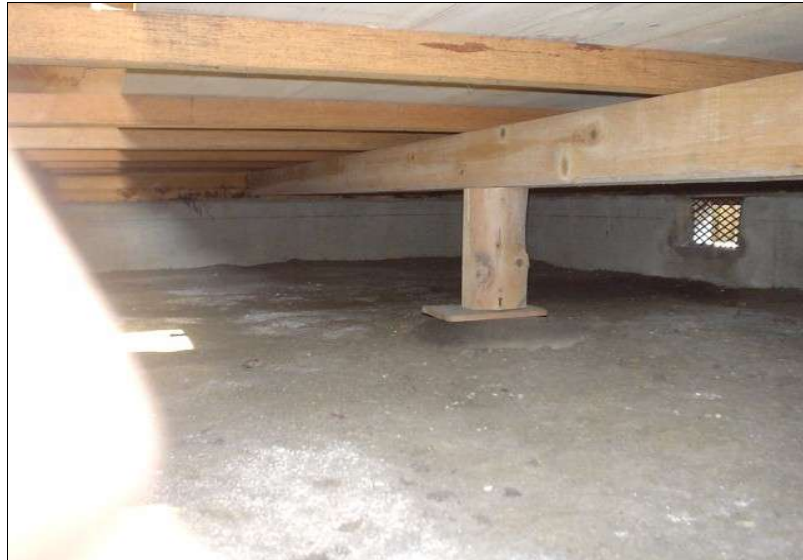
写真2

本来3尺間(910ミリ)間隔に床束を入れるべきだが、6尺間(1820ミリ)間隔になっている。
また、高さの調整のため薄い板が入れているが、荷重により縮んでしまう可能性がある。

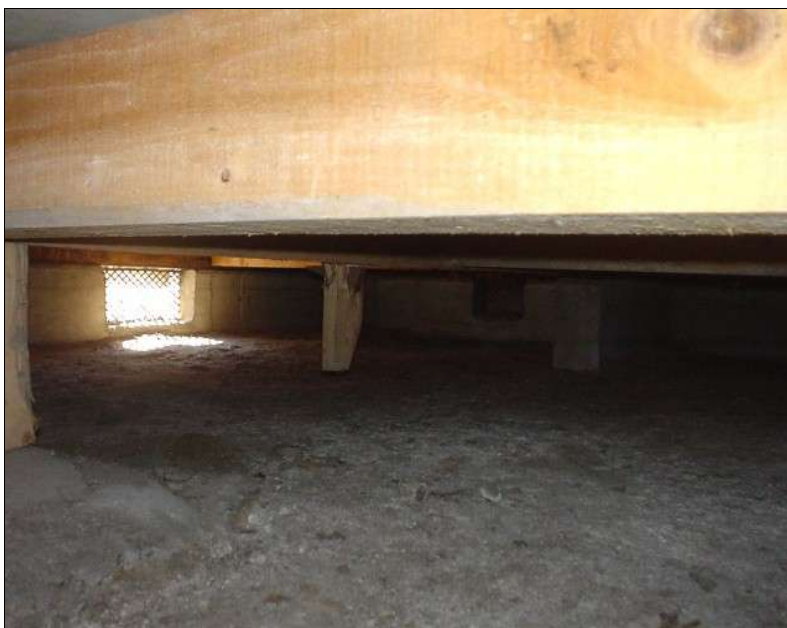
写真3

押入方向の写真
この方向も床束の間隔が広い。
中央に見える材木は上からぶら下がっているだけで床束ではない。
